Unfitting construction practicing in individual buildings: Lack of Technical Standards and Architectural defects: Reasons and act for improvement

Ahmed Galeb

Faculty of Architecture, Sana'a University, Republic of Yemen

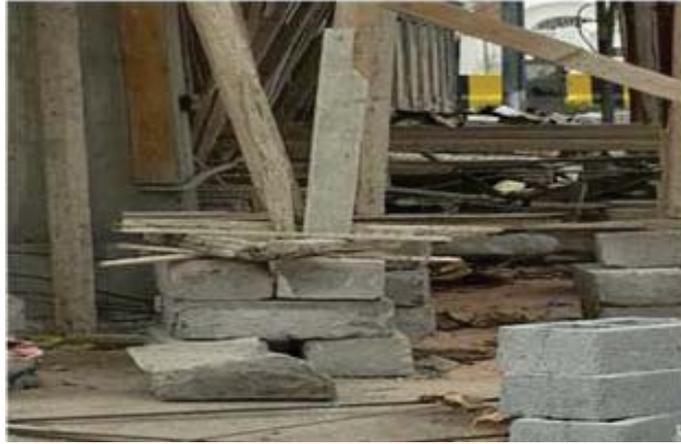
وفي كثير من الحالات السائدة في اتفيد المباني السكنية توضع الدعامات بصورة واضحة لمقدار المجازفة لامكانية تعرضها للسقوط والتسبب في أضرار وتنفيذ خاطيء وذلك بوضع دعائم السقف والبلكونة بالاعتماد علي البلك وبطريقة عشوائية وعلي الشارع دون مراعاة مرور الاشخاص أو المركبات، بعدم عمل حجز لمنطقة العمل، انظر الشكل (28) و (29) ونلاحظ رص البلك تحت الخشب غير مرتكز وقائم وغير سليم ، وبالعودة للعمل المعتمد علي الاصول الفنية فنشاهد ان الدعامات توضع علي مرابيع ممتدة افقيا في ارضية البناء مكونة شبكة تحت الدعامات. وهنا أن لم يحدث الانهيار مؤكداً أن يحصل انحناء بتخشيبية السقف وبالتالي يحدث انحناء للصبية فوق التخشيبية والتي تظهر في سقوف بعد فك شدات السقف وعند عمل لياسات اسقف (الغرف) الفراغات ايلاحظ ذلك عند تنفيذ أصول اللياسات بعمل الاوتار وحدود بداية التنفيذ، وفني لدية خبرة لقياس مثل تلك الحالات والانحناءات . ويكون سبب في زيادة كمية التلابيس في السطح وربما يحدث لها تساقط بسبب سمك طبقتها مالم تعالج بشكل فني وهذا يرفع التكلفة ايضا ، وقد يجعل مستوي السطح مشوهة.

الشكل رقم (30) يبين سوء تنفيذ الدعامات بدقة ومخاطر الانزلاق (الباحث)

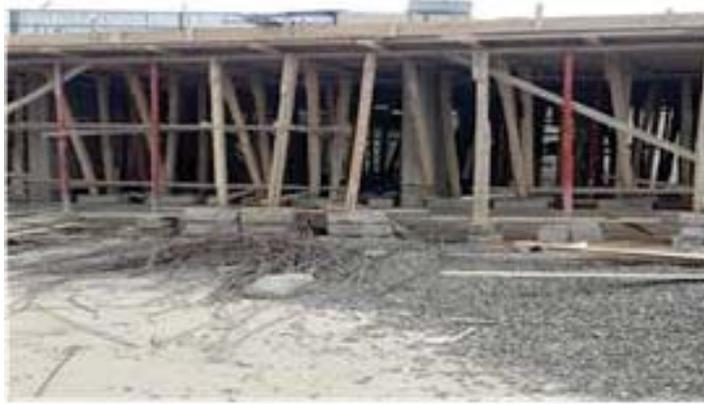
الشكل رقم (27) تجهيز الموقع واهمال ترتيب المواد وعدم الاهتمام بعوامل السلامة (الباحث)

من العمليات الاساسية والهامة في إدارة الاعمال التنفيذية بالموقع هي آلية ترتيب وتشوين المواد والسهولة في الوصول اليها. الشكل رقم (27) يبين نوع من التجهيز حول المبني وكيف يتم وتظهر فية العملية العشوائية لوضع المواد كخلط النيس والكري (مواد الصبة) دون حتي تنظيف الارض او حمايتها من الاوساخ والمواد العضوية ، وبقايا الاخشاب. كما يبين الشكل رقم (28) و (29) طريقة وضع الدعامات بشكل غير آمن وبدون ارتكاز كامل بل فية انحرافات بزوايا لاتساعد علي نقل الاحمال بأمان للأرض. وتوضع علي تلك اسمنتتي بالغالب يكون مخرج يتم استخدامه بعد عملية الصب في بناء الحوائط الداخلية ، ومن تجارب الباحث فان واحد من المباني التي كان يشرف عليها سقطت في أول مراحل الصبة وتم إعادة التخشيبة كاملة ، والسبب هو الاعتماد علي البلك الاسمنتتي تكميل للدعائم

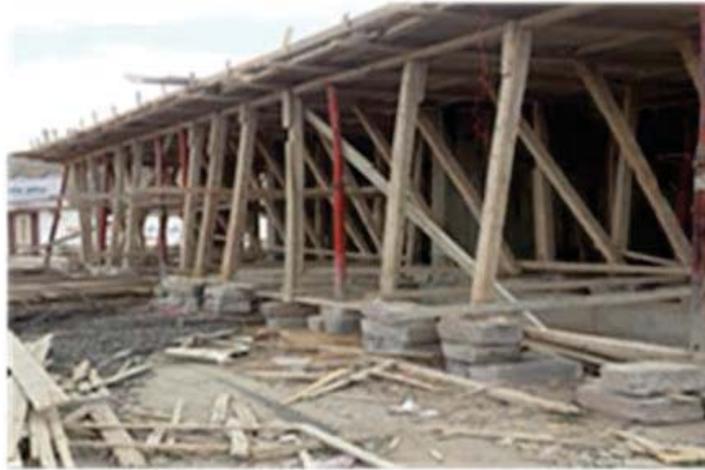
الشكل رقم (28) يبين وضع الدعامات الاغير أمن مع عدم ترتيب موقع العمل (الباحث)

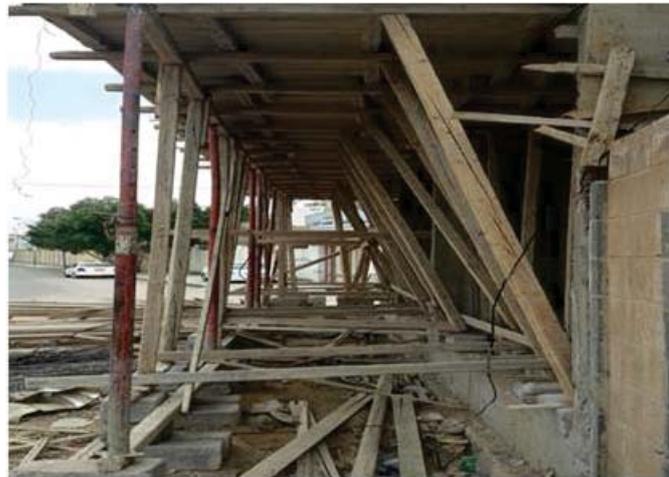
الشكل رقم (29) يبين عدم التنظيم في توزيع الدعامات وسوء الاتزان ، من زاويا مختلفة (الباحث)

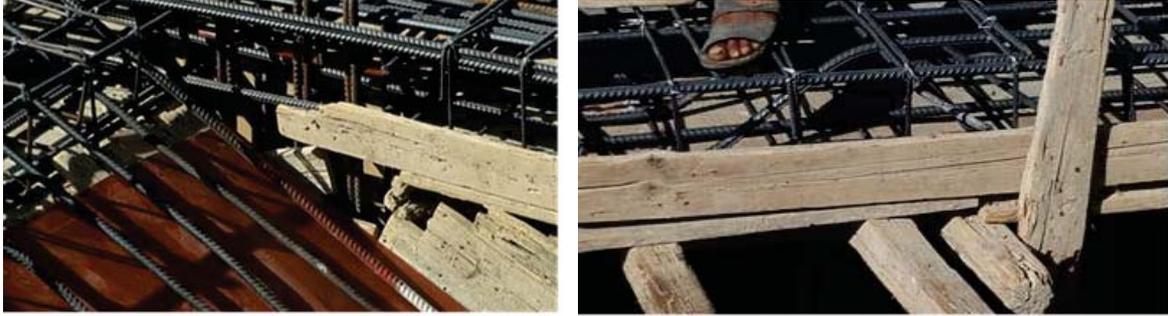
من العيوب ايضا التخشيبيات علي الدرج أنظر الشكل رقم (24، 25) والتي تكون بنهاياتها غير مكتملة وضعيفة والتي تسمح بتسرب الخرسانة من الدرج اثناء عمل الصبة ويتضح من خلال التدقيق ومتابعة عملية الاشراف ان هناك العديد من الاسباب واهمها القدرة المالية وأعتقاد كثير من المواطنين علي مقاولين لايملكون الكثير من الخبرة المبنية علي المعايير والاصول الفنية والذي يستخدمون عماله رخيصة (نجارين ومساعدين نجارين وعمال عاديين) كما ان عدم وجود الوسائل الفنية في التنفيذ تكاد تكون معدومة لديهم والتعليمات بعدم قص الاخشاب للنجارين ويصبح عمل القوالب والشدات الخشبية غير ملائمة وتظهر هذه العيوب

الشكل رقم (24) يبين الفصل بين الواح السطح والجنب الحاجز وقدم الاخشاب الشكل رقم (25) يبين طريقة وضع الخشب في الدرج والفراغات والفجوات (الباحث)

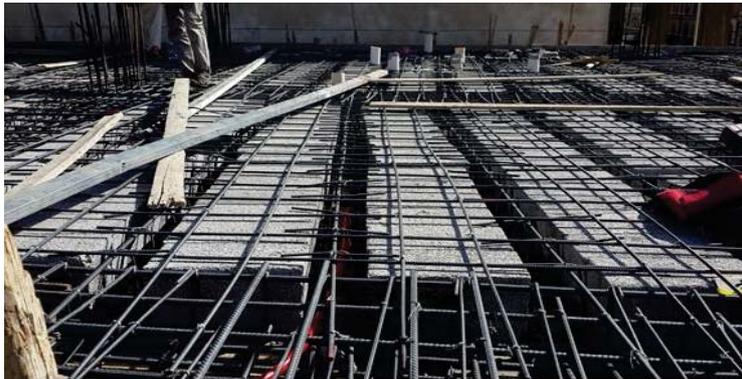
أما توزيع الحديد علي السطح قبل الصبة ويظهر عدم التوزيع المتجانس من حيث المسافات وعالبا ما يكون بسبب لسببين ، عملية السرعة وقلة الخبرة (عدم تقدير الاهمية العلمية لهذا التوزيع المحدد بالرسومات) أنظر الشكل رقم (26)... وتعتبر هذه من العيوب التي تقلل فاعلية اداء الحديد وهذا بالغالب يكون بسبب عدم الاهتمام من منفذ الحديد لغرض السرعة في الانجاز لكسب اكبر كمية تحسب لعمل الحديد :اجر للمتر المنفذ وعدم ادراك الاهمية في اتباع المعايير والاصول الفنية ، ويكون من الصعب الاشراف علي تنفيذ تلك الاعمال كما يجب وبحسب المعايير..

الشكل رقم (26) يبين توزيع الحديد فوق الشدات الخشبية وعدم التوزيع المتجانس (الباحث)

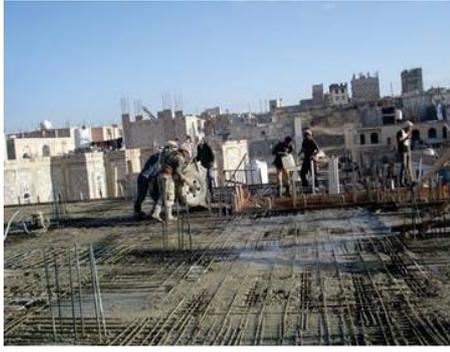
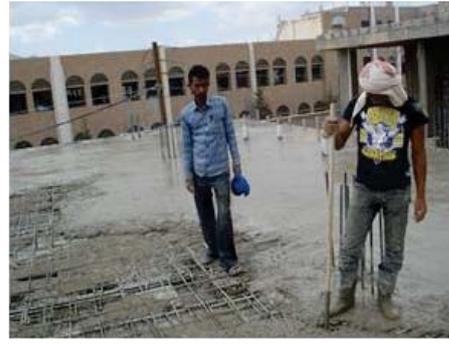
الشكل رقم (21) الصورتين توضح صبة سطح تظهر فيه السيولة الكبيره في الخرسانة والتي يعني أن نسبة الماء عالية (الباحث)

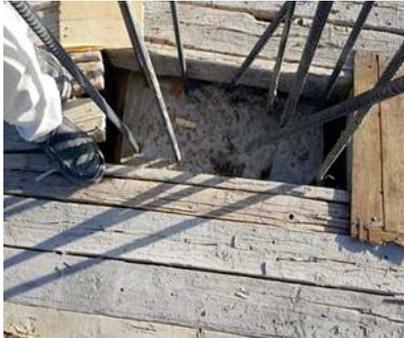
الشكل رقم (23) يبين الفتحات حول الاعمدة والتي تسمح بتسرب الخرسانة بمكيات كبير (الباحث)

يتبين من ان بعض العيوب تظهر في عملية عدم قدرة وكفاءة النجارين علي تسديد المناطق حول الاعمدة وأبقاء فتحات غير مسدده تكون سبب بتسريب كمية لناعم من الخرسانة مع بعض حبيبات الكري الصغيرة ، أنظر الشكل رقم (22) ورقم (23) وهذا يسبب ضعف في التماسك وقوة الخرسانة في تلك النقاط. تبين ان كثير من الاعمال التي يتم تنفيذها تكون بخشب ضعيفة وقديمة وغير مستوية مما تسبب انحناءات غالبا تكون غير منظورة ولكنها تظهر اثناء الصبة ، وتظهر تلك العيوب وتبين بعض الانحناءات والبروزات والتي تسبب تشوه اثناء التثبيبات، فتعالج أماء بزيادة طبقات الردميات أو سماكة التلبيس الاسمنتي (البياض) كذلك الدرج وعمل الشدات الخشبية عليها تكون أيضا بنفس

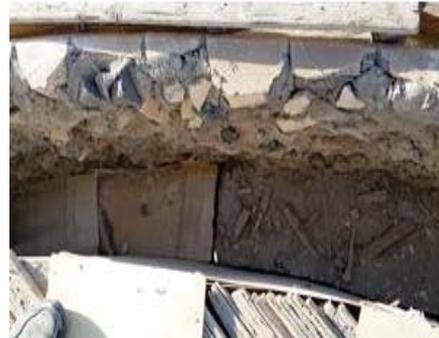
الشكل رقم (22) يبين تخشبية وعليها فواصل تسمح بتسرب لناعم في الخلطة

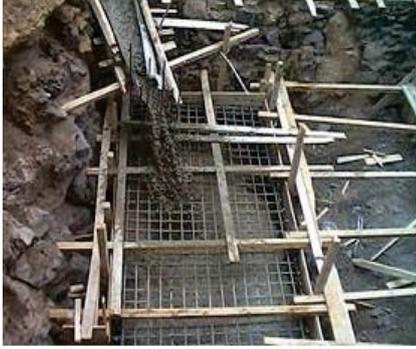
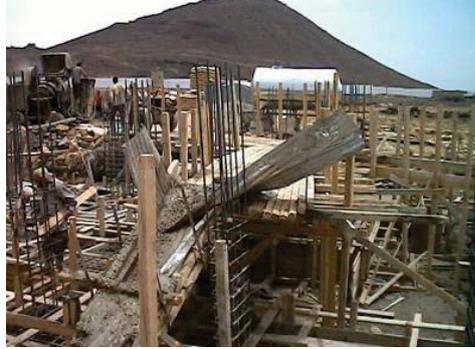
الشكل رقم (20) يبين طريقة الصب باستخدام مصب مخالف للقواعد الفنية فيتسبب بالفصل الحبيبي (الباحث)

ويعتمد العمال لنقل وصب الخرسانة للقواعد والسطح والأجزاء الأخرى في المبني بأستخدم عربات التفريغ اليدوية وخاصة بالاسقف انظر الشكل رقم (19) و (20) التي تستمر في السير فوق الحديد المفروش علي السطح والجسور.

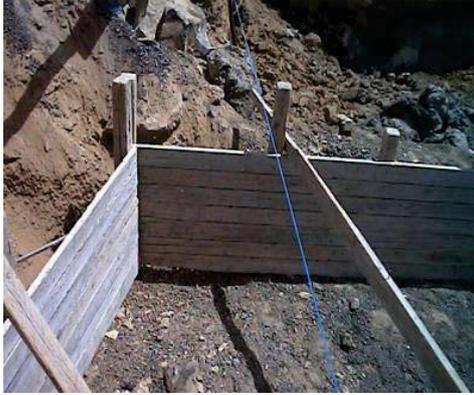
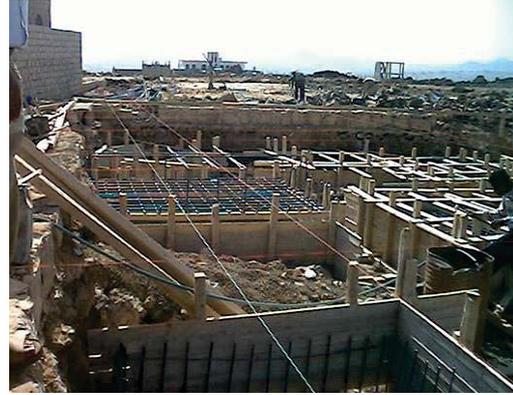
الشكل رقم (17) اربعة صور من الواقع تبين طريقة اسقاط المحاور علي القواعد بالاعتماد خيوط من الخنزيرة (الباجت)

نلاحظ ان المحاور تستخدم فقط في المرحلة الاولى بعد اسقاط الحديد ولكنها تنزع بعد التأكيس وليس بعد وضع الرقاب لغرض سهولة الحركة ولم تتخذ الاحتياطات الفنية اللازمة من التدعيم والتثبيت والتي غالبا ما تزاح بسبب الحركة حولها ونقل المواد وسوء التثبيت ولما بيتم التأكد الفني الدقيق عليها قبل الصبة ..

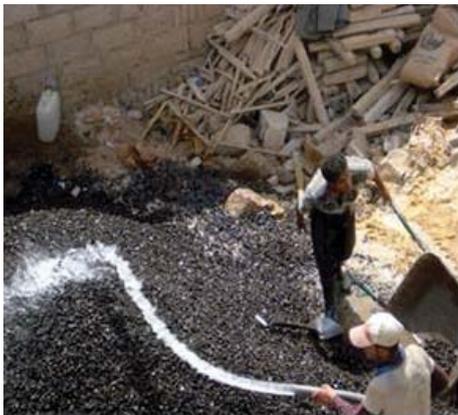
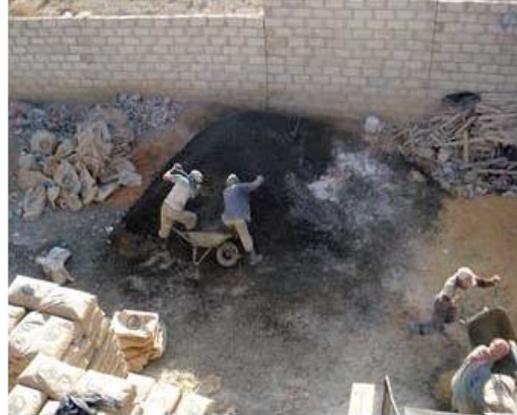
الشكل رقم (18) يبين طريقة وضع مواد الصبة دون مراعات نظافة المكان وعشوائية العمل (الباحث)

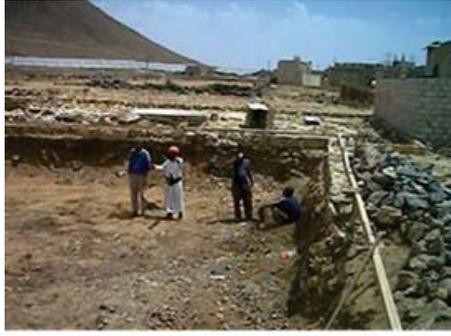
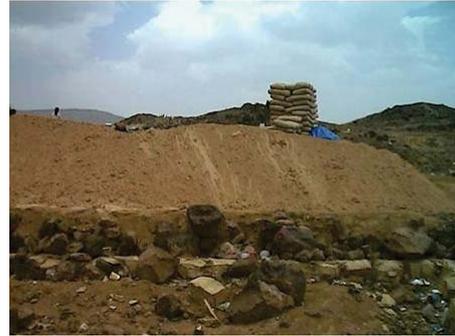
الشكل (15) يبين التجهيز أثناء الحفر والخزيرة قبل وضع الاساسات (الباحث)

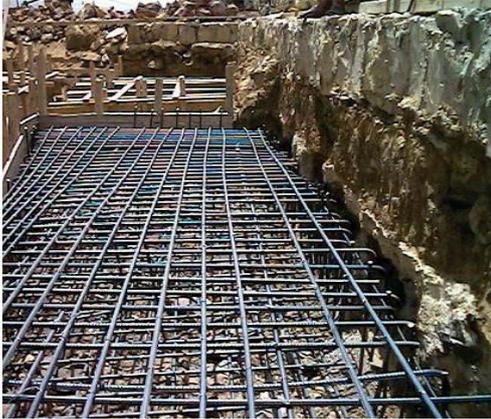
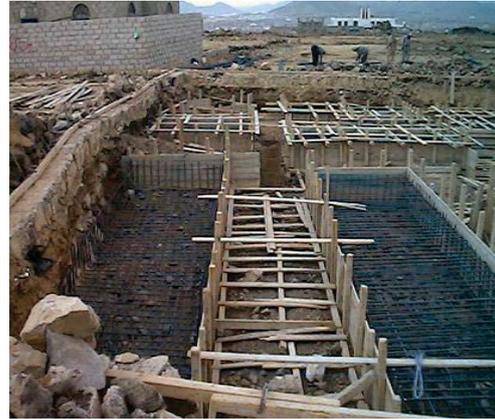
قلما يقوم المقاولين بعمل تدعيم وحوائط حماية من التهدفات وتساقط كتل الاتربة عند حفر الدور تحت الأرض ، وحتى أثناء التأسيس لحماية اختلاط الاتربة بالحديد . مبررا ذلك أن الارتفاع فقط 3- 4متر وهذا صغير لكنة ثبت ان كميات كبيرة من الاتربة تتساقط وتوثر علي القواعد الطرفية وتبقى المخاطر وبهذا تقل الجودة او تنعدم وسائل السلامة. انظر الشكل رقم (16). وان قلة قليلة من المقاولين يدركون الالهية ويتجاهلون تنفيذ ذلك لتجنب زيادة التكاليف اضافة لعدم وجود دور فاعل للجهة الرسمية المعنية التي لم تقنن وتفعل دور الرقابة الفنية الشاملة لتحقيق اصول التنفيذ.

الشكل رقم (16) يبين عدم وجود التدعيم الواجب وجودة لحماية الحديد والخرسانات من الاتربة والاسواخ (الباحث)

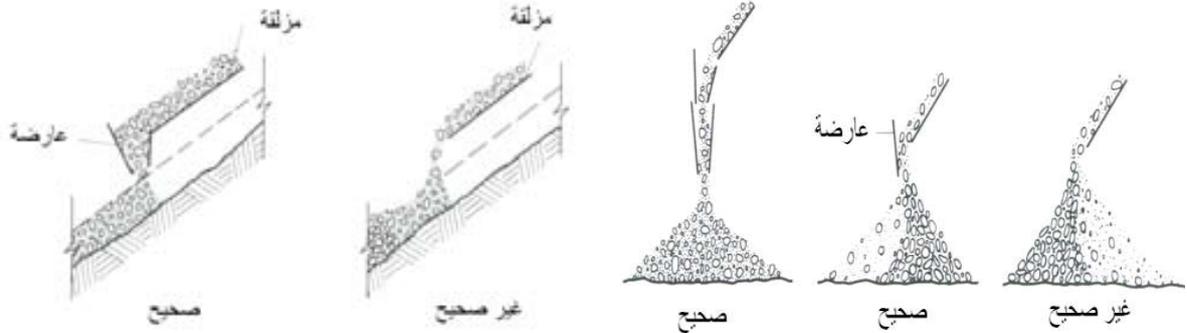
تصب الخرسانة من اقرب وضع ممكن ، انظر الشكل رقم (12) (زين العابدين، 2012) تبدء من احد الاطراف وتنتهي بالطرف الآخر – ويجب أن تصب علي طبقات أفقية ذات سماكة متجانسة بحيث تكون كل طبقه قد دمكت جيد قبل أن يتم وضع الطبقة التالية ويكون معدل الصب سريع ومتتابعا حتي لاتتصلب الطبقة السابقة ويحدث خط فاصل. يجب ان تتراوح سماكة الطبقات من 15- 50سم بالنسبة لأجزاء المسلحة لخرسانات الكميات الكبيرة. كما لايجب تحريك الخرسانة افقيا لمسافة كبيرة. وهذا قد يسبب فقدان الخرسانة لصفة التجانس.

الشكل رقم (12) يوضح الطرق السليمة والخطئة في عملية الصب ، لغرض عدم الانفصال الحبيبي. – (زين العابدين، 2008)

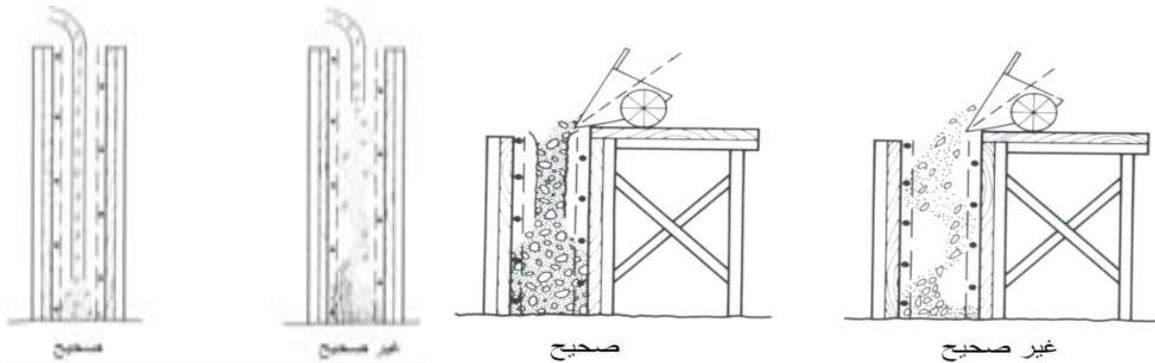
الاشكال بعالية رقم (13)، (14) تبين الاساليب الصحيحة والغير صحيحة والتي يجب أن تتبع لتنفيذ دون عيوب ، وتحتاج الخرسانة الي التكتيف، هي عملية دمكها وهي طرية لتملأ الشدات بشكل تام وتلف حول الأجزاء المطمورة وحديد التسليح ولازلة الجيوب الهوائية بين حبات الركام ولايجب ان لاتزول الفقاعات المتواجدة بفعل المواد الاضافية وتتم بطرق مختلفه اليدوية الوالميكانيكية أو الكهربائية. ولابد من اختيار الطريقة الملائمة ووضعها في الموضع المناسب طبقا لنوعية القوام. فالخرسانة الناشفه الي متوسطة القوام تحتاج الي دمك وتكتيف جيد بينما قد لاتحتاج الخرسانة السائلة الي أى نوع من التكتيف وقد يكفيها الوخز أو الطرق البسيط. (حبيب زين العابدين - 2012، 2008). يؤدي تماسك الخرسانة الطرية دون دمكها وخاصة بالنسبة للقوام الناشف الي زيادة حجم وكميه الفراغات الهوائية مما يؤثر سلبا علي معظم خواص الخرسانة (فمثلا : زيادة بمقدار 8% من حجم الفراغات تخفض المقاومة بمقدار 50% من قيمتها الاصلية).

الشكل رقم (13) يوضح الطرق السليمة والخطئة في عملية الصب ، لغرض عدم الانفصال الحبيبي. (زين العابدين، 2008)

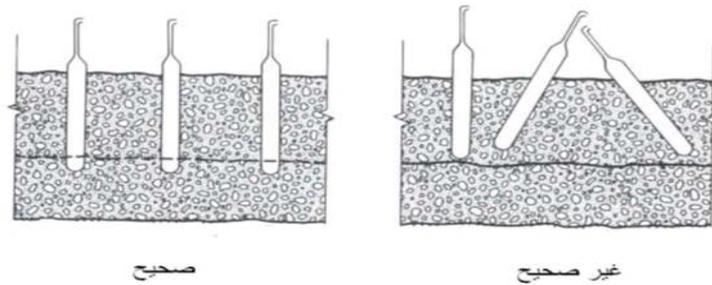
الشكل رقم (14) يوضح طريقة الدمك والهز الصحيح من الخطاء لغرض عدم حدوث الفصل الحبيبي (زين العابدين، 2012)

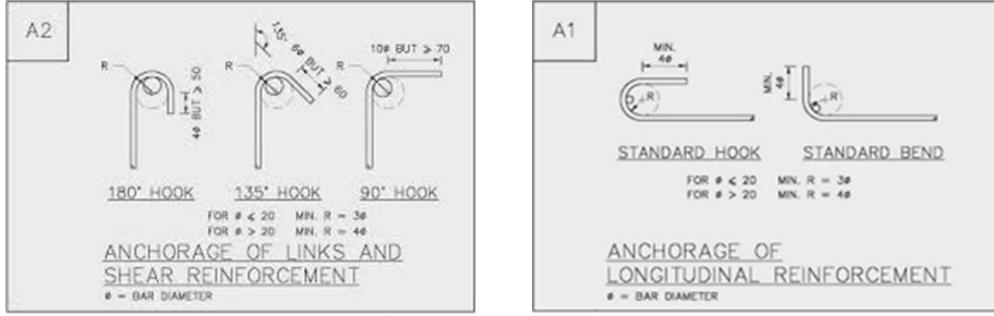
الشكل رقم (11) (A1 , A2) يبين الكنشات الواجب تنفيذها بالحديد www.free.ed.net/free

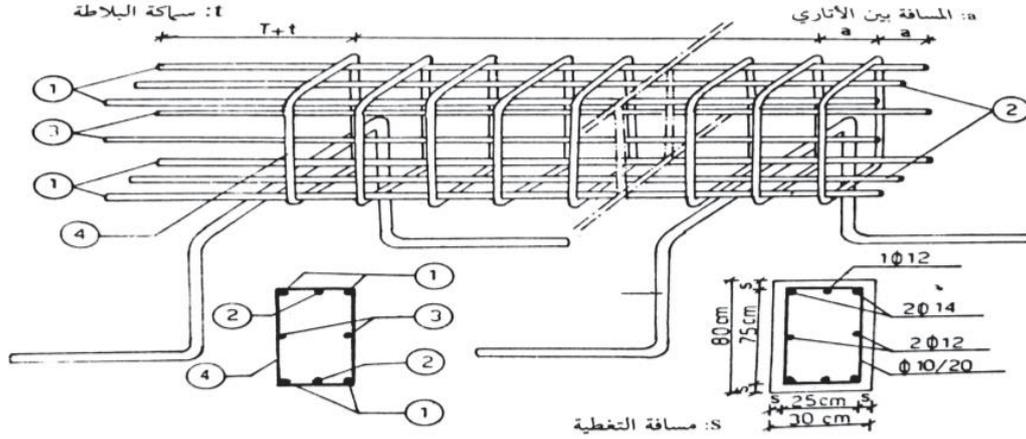
الكانات بعيون فوق منسوب نهاية الصب بحوالي 20سم للمحافظة على أشاير الدور التالي ، ويجب الاهتمام بوضع البسكويت خلف أسياخ العمود في الجوانب الأربعة للمحافظة على غطاء الخرسانة (MAGDI A. KHALIFA) ((2015))

الشكل رقم (10) يوضح طريقة تشكيل الحديد ليتم وضعة في قالب العمود عماد بيطار (2010)

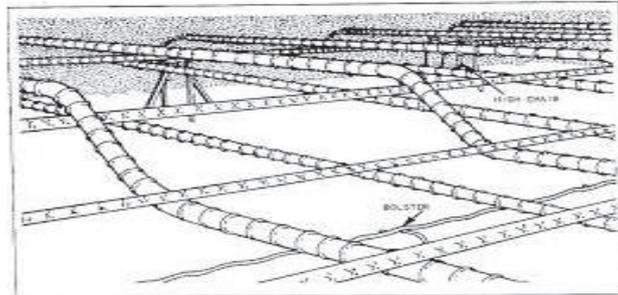
- يرص نصف الفرش في الباكية بأكملها في البحر الصغير بطريقة (فاضى ومليان) .
- يرص خمسى الغطاء متعامداً مع نصف الفرش (خمس يمين وخمس شمال)
- يرص نصف الفرش الثانى فوق خمسى الغطاء فى المسافات التى بين حديد النصف الأول .
- يرص ثلاثة أخماس الغطاء المتبقية فوق نصف الفرش الثانى فى المسافة التى بين الخمسين السابق فرشهما .
- تربط جميع الأسياخ بسلك رباط .
- يراعى عمل تكريب لنصف الفرش الثانى قبل الصب مباشرة .
- يمكن عمل تقويات للأسقف تسمى الفواتير (كمر مدفون) عندما تكون البلاطات ذات بحور كبيرة .
- والفواتير عبارة أسياخ قطرها أكبر من حديد البلاطة متعامدة على الطول وأسفل الحديد الرئيسى للتسليح لمقاومة الترخيم وتوضع فى وسط باكية .

الشكل رقم (12) يبين توزيع الحديد علي التشبيبات والحديد بالاسقف الهردى www.pinterest.com/pin

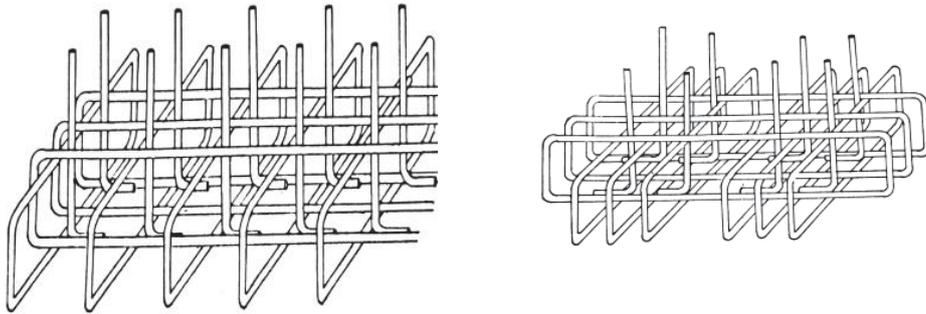
أنواع الاساسات تختلف على حسب أحمال المنشأ وجهد التربة:هي الركائز التي تنقل أحمال المنشأ على الأرض الطبيعية وهي.(1) الأساسات المنفصلة (2) الأساسات المشتركة(3)الأساسات الشريطية (4) اللبشة المسلحة (5) الخوازيق.الا ان الدراسة تركز فقط علي النوعين الاولي التي تستخدم في المباني السكنية وتترك الثلاثة الاخري لدراسات متقدمة مستقبلا وكون الدراسة تتمحور حول المباني السكنية والتي لاتتطلب هذا النوع من الاساسات فقط. أنظر الشكل رقم (10).

الشكل رقم (9) يبين تشكيل حديد لقاعدة منفردة وقاعدة ومزدوجة عماد بيطار (2010)

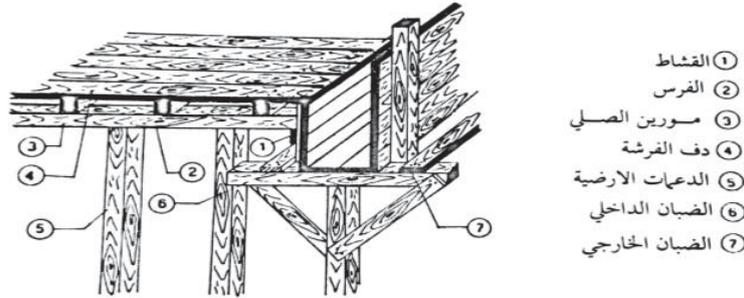
الشكل رقم (7) يبين طريقة تركيب العناصر المكونة للشدات للأسقف والدرج عماد بيطار (2010)

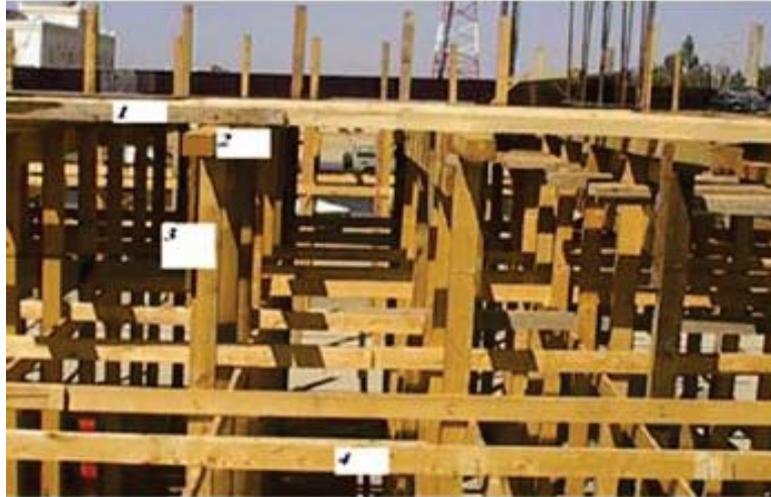
الشكل رقم (8) يبين تجهيز شدات السطح بالطريقة السورية www.Kutub.info
المفاتيح = (1) التطاريج (2) التعريفات (3) القوائم (4) البرندات (تقويات واتزان)

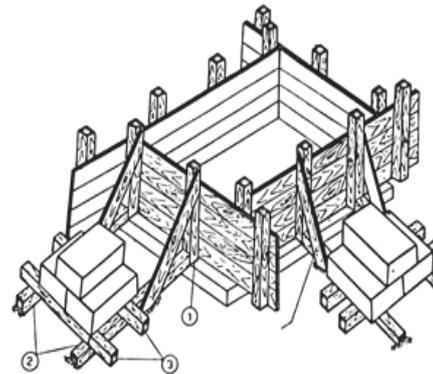
الشكل رقم (6) يبين القالب الخشبي لقاعدة عماد بيطار (2010)

يتم أعداد القالب علي مراحل ، أولاً إعداد الجنوب واصل الألواح بشكل متعامد مع مربيع بمقاسات مناسبة ولها كعب علي شكل مثلثي يعمل علي تثبيت المربيع وكذلك الألواح التي مرتبطة به وبشطر ان تكون المسافة لاتزيد علي 70سم بين مربوع ومربوع أما أطوال الاواح فتكون بحسب أطوال الاساس مع وضع حساب الغطاء الخرساني من جميع الجوانب. ثم توضع بداخله السلة الحديد ويتم تجنب أي ازاحات أثناء ادخال الحديد أو يتم إعادة الوزن مع الخيوط المثبتة في الخنزيرة، وتوضع احجار التثقل فوق اخشاب (مربيع) وضع بأشكال منتظمة للتثبيت علي الجهات الاربع. انظر الشكل (6) يبين القالب مع تشكيلة الحديد للقاعدة .

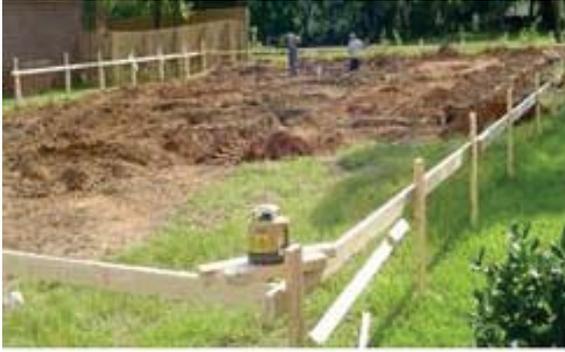
الشكل (2أ) اختيار الموقع ووضع علامات الحفر والخزيرة

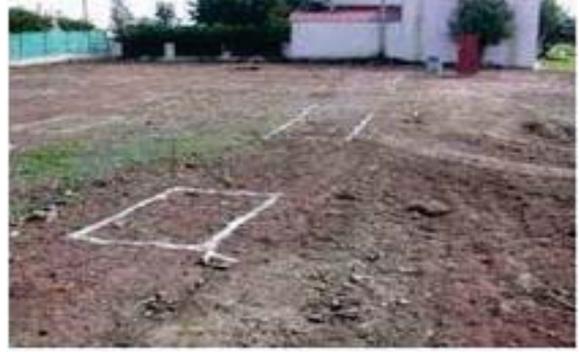
الشكل رقم (2) تحديد مواقع الحفر للقواعد علي الارض

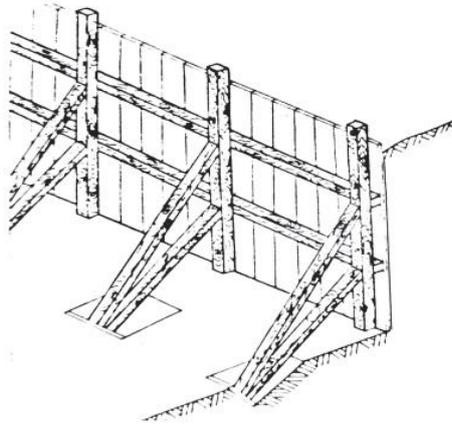
الشكل رقم (3) يبين وسائل تدعيم اسوار حفرة البناء من التهدفات (عماد بيطار، 2010م)

ويقول، عماد بيطار "أما وسائل تدعيم الحفر تكون مرحليه لفترة إكمال أعمال الحفر وتنفيذ القواعد ثم تمديد المواشير ووضع التجهيزات التحتيه وتكون هي جزء من الحماية والسلامة أنظر الشكل رقم (3) ويعتبر مؤشر جودة التنفيذ، ما عدا الحفر السطحي للأساسات السطحية، جميعها تحتاج الي جوانب سائدة حتي يتم التنفيذ بأمان وسلامة . وتكون بعمل ميل 45 درجة" (بيطار 2010)،.

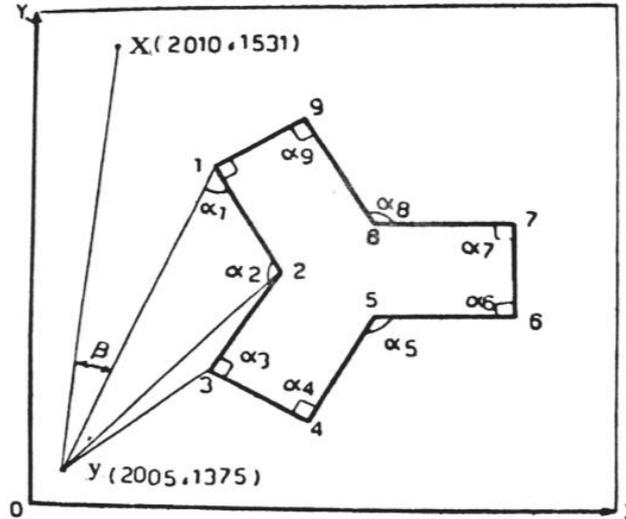
الشكل رقم (1) يبين اسقاط موقع البناء معتمد علي اعمال مساحية ونقطتين جيوديزيتين (X, Y) ببطار-2010م
