Qala't Sem'an between 2011 and 2024 CE: History, Damages, Violations, and Protection Projects

قلعة سمعان بين عامي (2011حتى2024م): التاريخ والأضرار والانتهاكات ومشاريع الحماية

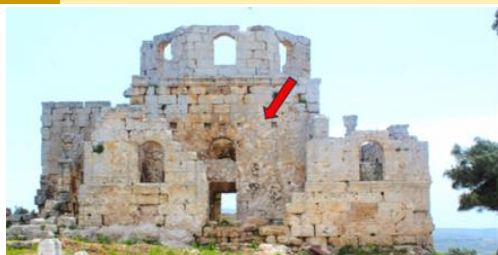
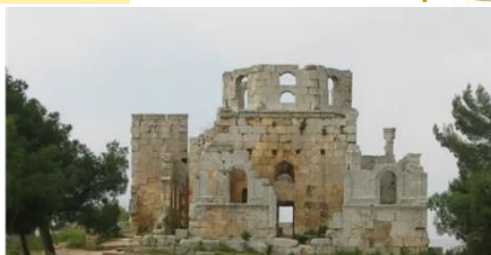
1- القصف: فمنذ بداية الثورة المسلحة تحولت القلعة لمقر عسكري، وأصبحت مكانًا لتدريب المقاتلين، فقد تعرضت الواجهة الأمامية للمعمودية لإطلاق نار كثيف من أسلحة خفيفة ومتوسطة أثناء عمليات التدريب التي قامت بها المجموعات العسكرية التي احتلت الموقع، مما أثر على سطح الحجارة الأثرية وأدى إلى تفتيتها في الواجهة الرئيسية للمعمودية، اللوحة (4) مقارنة.

لوحة (4)، أ، المعمودية في سمعان (نقلًا عن أرشيف دائرة آثار إدلب، 2008م). لوحة (4)، ب، أثر العيارات النارية، سمعان، (تصوير الباحث، 2016م).

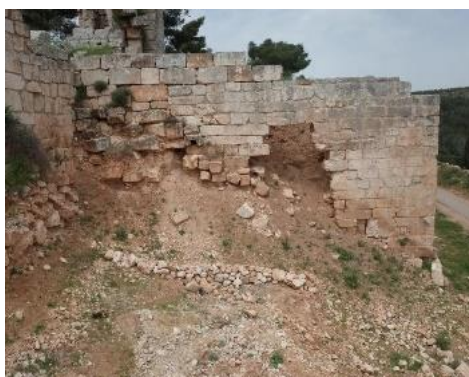
وفي بداية عام (2016م) أصبحت القلعة على خط المواجهة في المعارك بين المعارضة والقوات الكردية في الشمال، ومن ثم تعرضت القلعة لقصف مدفعي أدى إلى انهيار جزء من الجدار الشرقي من سور القلعة، الأمر الذي ربما يؤثر على بنية السور الشرقي وإضعافه، اللوحة (5).

لوحة (5)، فتحة في السور الشرقي (تصوير الباحث، 2016م).

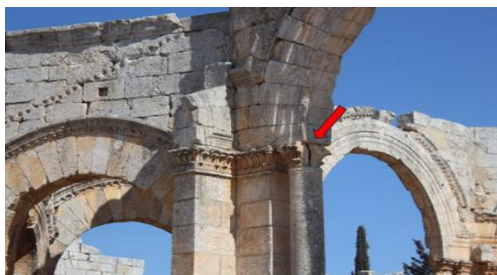
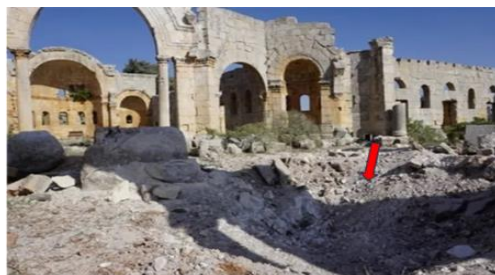
أ- عمود سمعان: انفجر أحد الصواريخ بالقرب من قاعدة العمود مما أدى إلى انهياره وتشقق القاعدة، وقد أدى قصف هذا الجزء من الكنيسة إلى إلحاق أضرار جسيمة بالعناصر المعمارية المحيطة بالعمود، أي مئمن الكنيسة، اللوحة (6) والأقواس والتيجان والأعمدة التي تشققت وتشوهت (كناوي، 2020).

لوحة (6)، أ، القصف الصاروخي، (نقلًا عن مركز آثار إدلب، 2016م). لوحة (6)، ب، تشقق أحد الأعمدة في مئمن كنيسة سمعان، (2016م).

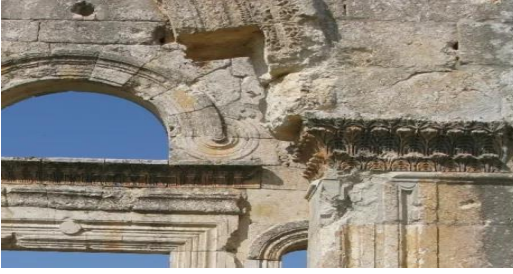
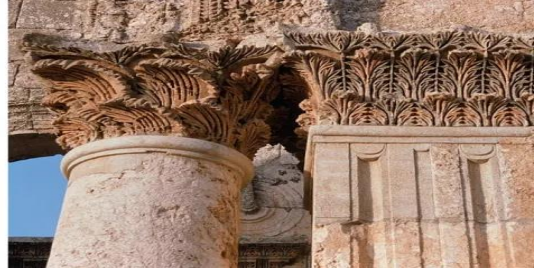
ب- العمود الشرقي الذي يعلوه تاج كورنثي مزخرف بشكل رائع وغني، ويحمل قوس المثلث المركزي، وقد انهار وتفتت باستثناء الجزء السفلي منه والقاعدة، وتحطم التاج الكورنثي إلى عدة شظايا، اللوحة (7) مقارنة.

لوحة (7)، أ، (نقلًا عن أرشيف دائرة آثار إدلب، 2008م) لوحة (7)، ب، فقدان التاج مع الجزء العلوي من العمود (نقلًا عن مركز آثار إدلب، 2016م).

وهو العمود الشرقي للباب الذي يعلوه تاج كورنثي مزخرف بشكل رائع وغني، ويحمل قوس المثلث المركزي، وقد انهار وتفتت باستثناء الجزء السفلي منه والقاعدة، وتحطم التاج الكورنثي إلى عدة شظايا، اللوحة (21)، مما جعل جزءاً من القوس المثلث لا يرتكز على أي حامل أو عمود مما قد يهدد بإضعاف بنية القوس الذي قد يؤدي للاهتزاز، مما دفع الأثريين الشكل (2)، رسم هندسي للقوس لإظهار الضرر. المحليين إلى التدخل بطريقة إسعافية سريعة، فقرر مركز أثار إدلب وهو (رسم الباحث) أكثر فريق في المنطقة يحمل على عاتقه حماية الأثار والتراث، وضع أعمدة معدنية لحمل ثقل القوس، اللوحة (22)، بعد أخذ الأبعاد والتوثيق، فقد تم وضع أربع أعمدة معدنية كبديل عن العمود الحجري القديم، ريثما يتم ترميمه من قبل منظمة مختصة، ورغم بساطة الإجراء والتدخل إلا أن نتائجه مرضية، حيث ما زال القوس قائماً على وضعه دون أي تهدم أو تغيير.

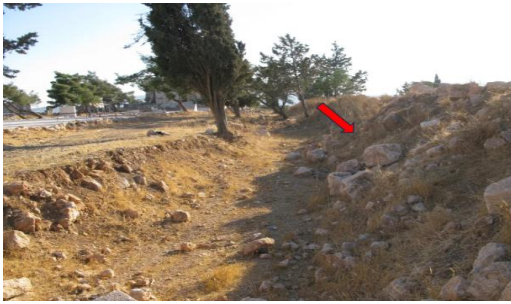
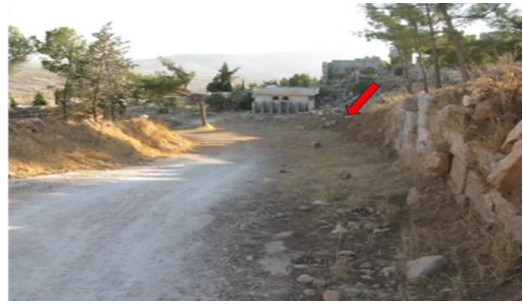
عند مدخل القلعة الحديثة (مدخل الزوار) اللوحة (8، أ)، بالإضافة إلى تجريف المنطقة أمام الواجهة الرئيسية للكنيسة، كما تم تجريف مساحة كبيرة لبناء ساتر ترابي على سطح القلعة من جهة الغرب، ويمتد التجريف من الطرف الشمالي الغربي للكنيسة إلى الجهة الغربية للمعمودية، ونتيجة لذلك تم إنشاء خندق واسع يبلغ عرضه حوالي 5 أمتار وعمقه مترين، اللوحة (8، ب)، وكذلك هناك تجريف في أساسات سور القلعة من جهة الشرق لرفع ساتر ترابي أيضًا، كما تم حفر عدة خنادق من جهة الشرق (كناوي، 2020).

لوحة (8)، أ، تجريف عند مدخل الزوار، (نقلًا عن مركز آثار إدلب، 2020م).
لوحة (8)، ب، تجريف من أجل رفع سائر تراي من جهة الغرب، (نقلًا عن مركز آثار إدلب، 2020م).

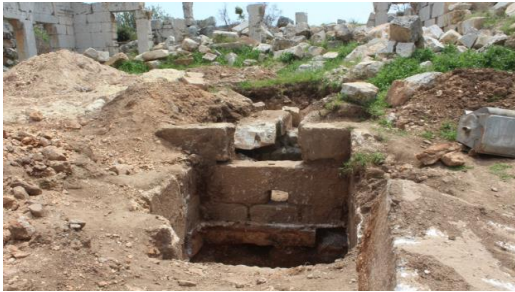
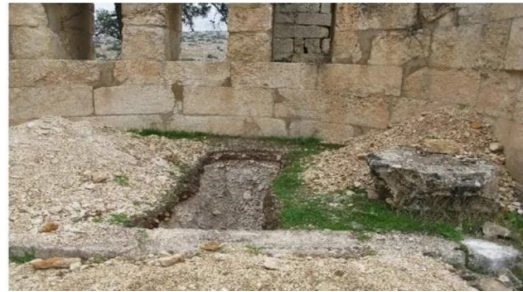
3- الحفر العشوائي: على الرغم من أن قلعة سمعان قد تحولت إلى مقر عسكري منذ بداية الثورة إلا أنّ ذلك لم يمنع من انتشار الحفر العشوائي غير الشرعي الذي استمر على مدى عقد كامل في فترات مختلفة وفي أماكن مختلفة من القلعة، فقد تم رصد حفر في محراب الكنيسة وحفر في مدافن الكهنة وغربي المعمودية بالقرب من الواجهة الرئيسية للكنيسة، وحفر عميقة في الدير بالقرب من الكنيسة، اللوحة (9)، التي ظهرت فيها بعض العناصر المعمارية.

لوحة (9)، أ، حفر في محراب كنيسة سمعان، (نقلًا عن مركز آثار إدلب، 2019م). لوحة (9)، ب، حفر شرق الكنيسة، (2020م)

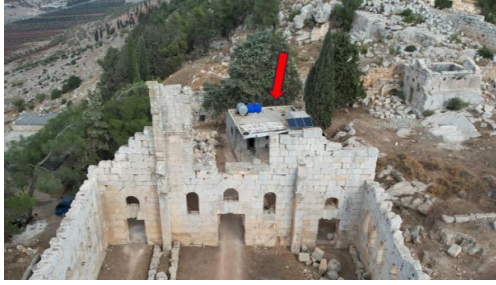
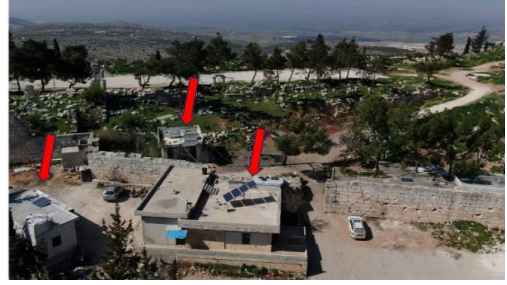
4- إضافات كتل أسمنتية حديثة للسكن: حيث إن تحويل القلعة إلى مقر تدريب عسكري كان يتطلب بناء سكن جديد لهؤلاء المقاتلين، وتأهيل ساحة للتدريب ضمن القلعة، ومن خلال الجولات الميدانية تم توثيق عدة كتل سكنية مضافة حديثاً في هذه القلعة فعند مدخل الزوار تم تشييد بنائين حديثين يتألف الأول من عدة غرف والثاني من غرفتين، اللوحة (11، أ) كما تم رصد تشييد بناء حديث في فترة لاحقة يتألف من غرفتين في القسم الشمالي من القلعة جنوب مدفن الكهنة، اللوحة (11، ب).

لوحه (11)، أ، صورة جوية تُظهر عدة أبنية حديثة، (تصوير الباحث، 2019م). لوحه (11)، ب، صورة جوية تُظهر بناء ضمن السور في الجزء الشمالي من القلعة، (تصوير الباحث، 2022م).

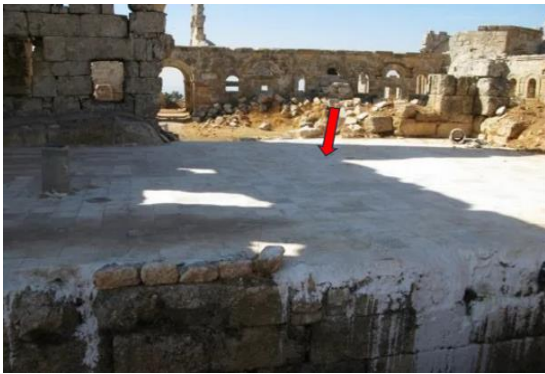
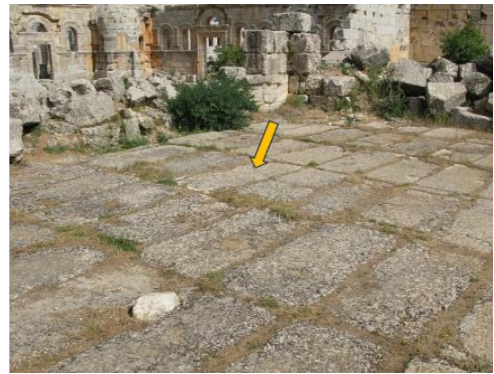
كذلك تم استخدام جزء من الدير الذي يقع بالقرب من الكنيسة كمكان للسكن بعد تأهيله وإجراء بعض الإضافات عليه لكي يصلح للسكن، ولكن الإضافة الأبرز هي تبليط سطح كان مسقوفاً بحجارة أثرية كبيرة منعاً لتسريب مياه الأمطار على ما يبدو، اللوحة (12) مقارنة.

لوحه (12)، أ، سطح أحد الأبنية الأثرية، (نقلًا عن أرشيف دائرة آثار إدلب، 2009م). لوحه (12)، ب، تلييط نفس السطح، (نقلًا عن مركز آثار إدلب، 2020م)

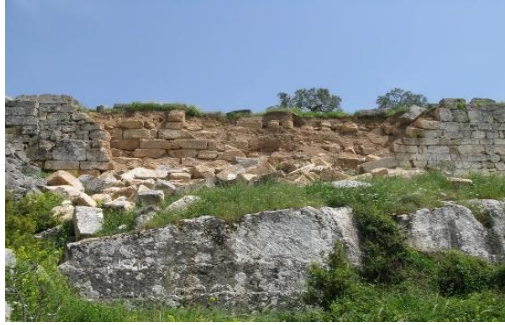
أ- انهيار جزء من السور الغربي للقلعة بفعل الأمطار: حيث إن توقف أعمال الصيانة الدورية للقلعة لعدة سنوات بسبب الحرب، وعدم إيجاد تصريف مناسب لمياه الأمطار، أدى إلى تسربها إلى داخل الكتل الحجرية للسور لعدة سنوات، وأصبحت تتجمع بين التربة والسور الذي يحيط بها، وقد أدى ذلك إلى ازدياد حجم التربة ومن ثم دفع السور وانهيار جزء منه، اللوحة (13).

اللوحة (13)، جزء من السور المنهار، (نقلًا عن مركز آثار إدلب، 2019م)

حيث يُشكل هذا الانهيار ضرراً كبيراً على باقي السور الذي ربما تنهار أجزاء أخرى منه في مواسم مطرية لاحقة إن لم يتم معالجة هذا الأمر، ومما لا شك فيه أن ترميم جدار كهذا في مكان وعمر يصعب الوصول إليه بسهولة، يحتاج إلى تكاليف مادية عالية جداً، إضافة إلى خبرات مهندسين مختصين وأثريين، وجهود كبيرة، إضافة إلى وجود حالة من الأمن والاستقرار.

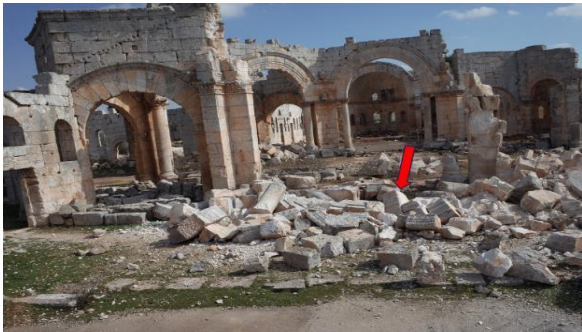
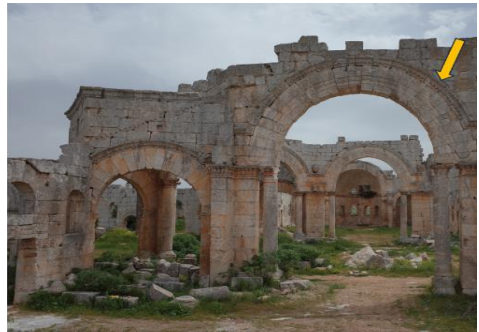
ب- الزلزال: من المؤكد أن قلعة سمعان والكثير من المواقع الأثرية في الكتلة الكلسية قد تضررت بسبب الزلازل التي حدثت سابقاً، ولكن الزلزال الأخير الذي حدث في شباط (2023م)، كان ضرره الأكبر على كنيسة سمعان بشكل أكبر من غيرها من المواقع الأثرية، ويعود ذلك إلى تعرّض الكنيسة -كما ذكرنا سابقاً- للقصف المدفعي والصاروخي خلال الحرب السورية، الأمر الذي أدى إلى زعزعة الأقواس والأعمدة التي تحملها وتشققها في بعض الأحيان، ومن هنا كان تأثير الزلزال الأخير كبيراً على هذه القلعة مما أدى إلى انهيار القوس الغربي كاملاً مع أعمدته من مثنى الكنيسة، اللوحة (14) مقارنة.

اللوحة (14)، أ، القوس قبل الزلزال، (نقلًا عن مركز آثار إدلب، 2020م) اللوحة (14)، ب، القوس بعد الزلزال، (2023م)

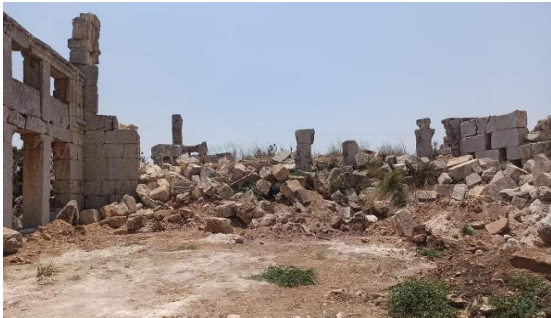
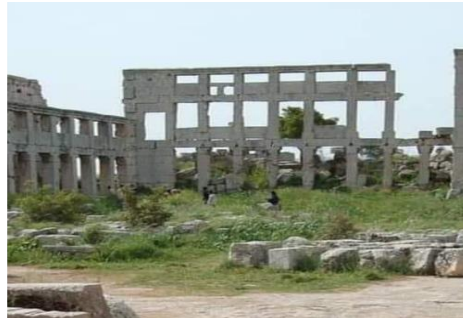
وكذلك دمر هذا الزلزال قسماً كبيراً من نُزل الحجيج قرب الدير بالقرب من الكنيسة، كما أحدث تشققات في الجزء الآخر من النُزل، كما هو واضح في صور المقارنة قبل حدوث الزلزال الأخير وبعده، اللوحة (15).

اللوحة (15)، أ، نُزل الحجيج، (نقلًا عن أرشيف دائرة آثار إدلب، 2009م). اللوحة (15)، ب، نُزل الحجيج بعد الزلزال، (نقلًا عن مركز آثار إدلب، 2023م).

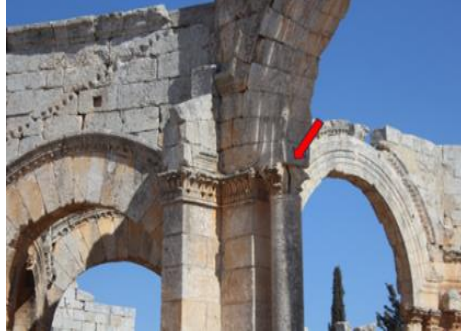
في نهاية عام (2016م) تعرّض المجمع الرئيسي في الكنيسة للقصف بالطائرات الحربية بشكلٍ مباشر، ونتجت عن ذلك أضرار جسيمة وعديدة، حيث انفجر أحد الصواريخ بالقرب من قاعدة عمود القديس سمعان مما أدى إلى انهياره وتشقق القاعدة، وقد أدى قصف هذا الجزء من الكنيسة إلى إلحاق أضرار جسيمة بالعناصر المعمارية المحيطة بالعمود، أي ثمن الكنيسة، اللوحة (16) والأقواس والتيجان والأعمدة التي تشققت وتشوهت (كناوي، 2020).

لوحة (16)، تشقق أحد الأعمدة في مئمن كنيسة سمعان،
(نقلًا عن مركز أثار إدلب، 2016م)

وبعد رصد وتوثيق هذا الضرر ومدى خطورته على البنية الإنشائية للقوس المحمول عليه، تم التواصل من قبل فريق مركز آثار إدلب مع العديد من الأثاريين والمختصين في المهجر، وذلك من أجل التدخل السريع وإنقاذه من الانهيار، وبالفعل تم التعاون مع جمعية "سوريون من أجل التراث" التي قدمت للمركز الدعم المادي والعلمي للقيام بهذا التدخل الإسعافي.

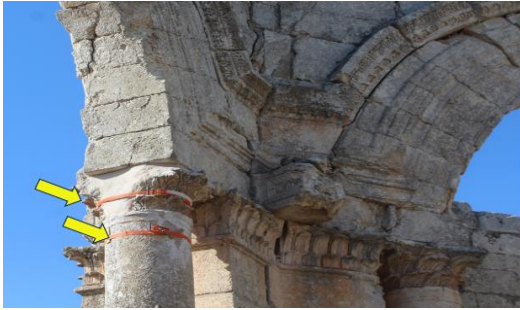
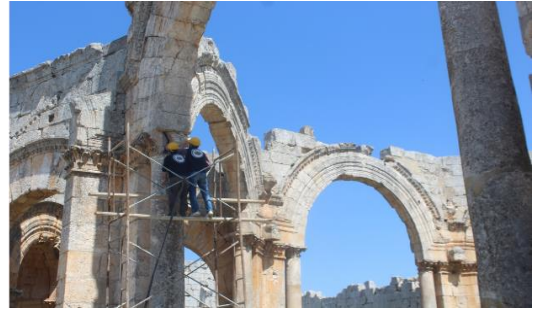
للوحه (17)، أ، القيام بعملية الحقن. لوحه(17)، ب، ربط التاراج المرمم بالأحزمة، (نقلًا عن مركز أثار إدلب، 2020م).

قام مركز آثار إدلب -بعد عملية التوثيق والرسم الهندسي للقوس وإظهار الضرر بشكل واضح، الشكل (2)- بعملية التدخل وذلك من خلال تجهيز مونة تقليدية لحقنها في الشق الذي أصاب تاج العمود وقد تطلب ارتفاع العمود بناء صقالة معدنية للتمكن من عملية الحقن بشكل جيد، ومن ثم ربط التاج بحزامين من القماش، خاصة بعد عملية الحقن لوقف ازدياد التشقق كما توضحه اللوحة (17).

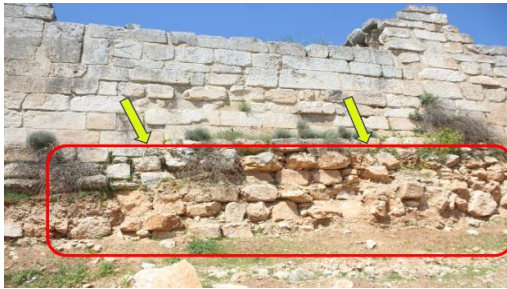
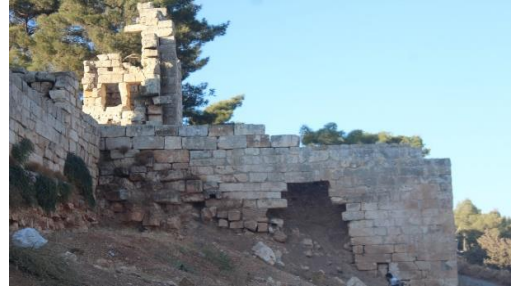
أصبحت القلعة على خط المواجهة في المعارك بين المعارضة والقوات الكردية في الشمال في عام (2016م)، وقد تعرضت القلعة لقصف مدفعي أدى إلى انهيار جزء من الجدار الشرقي من سور القلعة، كما ذكر سابقاً، الأمر الذي ربما يؤثر على بنية السور الشرقي وإضعافه، كما تم تجريف الطبقة التي كانت تغطي أساسات هذا السور، لاستخدامها في رفع السواتر على جانب الطريق الموازي للسور، وهذه التعرية لأساسات السور قد تؤدي مع الزمن والعوامل الجوية وخاصة تسرب مياه الأمطار في فصل الشتاء لهذه الأساسات إلى إضعافها وربما إلى انهيار السور بشكل كامل، اللوحة (18).

لوحه (18)، أ، الفتحة في السور. لوحه (18)، ب، تجريف أساسات السور الشرقي وتعريضها، (نقلًا عن مركز أثار إدلب، 2017م).

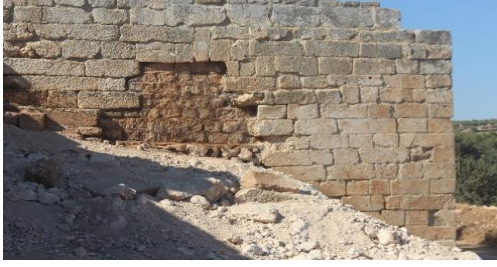
لوحة (20)، ترميم الفتحة بالسور الشرقي، (نقلًا عن مركز آثار إدلب، 2019م).

كما تم ترميم الفتحة الناتجة عن القصف المدفعي بحجارة كلسية مشابهة لطبيعة حجر السور القديم ولكن بحجم أصغر، وذلك لصعوبة الترميم بنفس حجم الحجر القديم وضعف الإمكانيات المتاحة للقيام بذلك، إضافة إلى أن الأحجار التي تم الترميم بها تفي بالغرض للوحة (20).

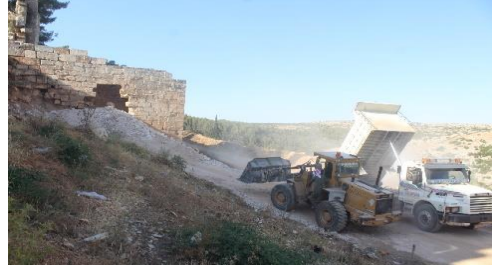
لوحة (19)، عملية طمر أساسات السور، (نقلًا عن مركز آثار إدلب، 2019م).

قام مركز آثار إدلب بالتعاون مع جمعية "سوريون من أجل التراث" أيضاً بالعمل على تغطية وطمر أساسات هذا السور وحمايته من العوامل الجوية، وكان ذلك عن طريق جلب كميات كافية من الرمل والجماش الذي يُستخدم في رصف الطرق قبل التعبيد من منطقة مجاورة لدير سمعان عن طريق سيارات شحن، ووضع هذه البقايا على أساسات السور، اللوحة (19).

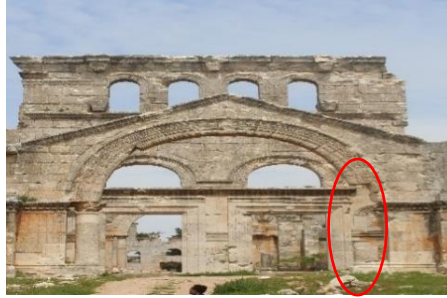
لوحة (21)، العمود المفقود، (نقلًا عن مركز آثار إدلب، 2020م).

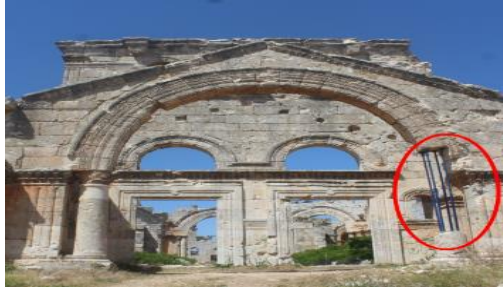
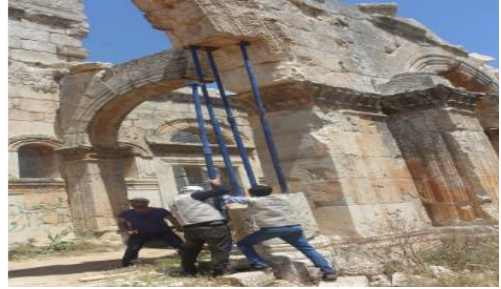
لوحة (22) أ، ب، تركيب الأعمدة المعدنية عوضًا عن العمود الحجري، (نقلًا عن مركز آثار إدلب، 2020م).

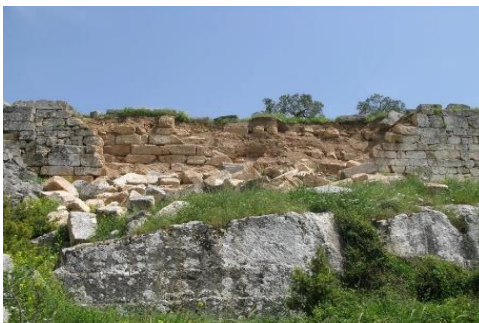
حيث انهار جزء من السور الغربي، ولكن هذا الاهتزاز ليس بفعل القصف وإنما بفعل الإهمال والعوامل الطبيعية وخاصة الأمطار، حيث إن توقف أعمال الصيانة الدورية للقلعة لعدة سنوات بسبب الحرب، وعدم إيجاد تصريف مناسب لمياه الأمطار، أدى إلى تسربها إلى داخل الكتل الحجرية للسور لعدة سنوات، وأصبحت تتجمع بين التربة والسور الذي يحيط بها، وقد أدى ذلك إلى ازدياد حجم التربة ومن ثم دفع السور وانهيار جزء منه، اللوحة (23)، وأصبح يُشكل هذا الاهتزاز ضرراً كبيراً على باقي السور الذي ربما تنهار أجزاء أخرى منه في مواسم مطرية لاحقة إن لم يتم معالجة هذا الأمر، ومما لا شك فيه أن ترميم جدار كهذا في مكان وعمر يصعب الوصول إليه بسهولة، يحتاج إلى تكاليف مادية عالية جداً إضافة إلى خبرات مهندسين مختصين وأثريين وجهود كبيرة تمتلكها منظمات أو دول، كما تحتاج إلى وجود حالة من الأمن والاستقرار. فكان لا بد من التفكير في حل وتدخل إسعافي سريع لإيقاف تهدم هذا السور الضخم، وبعد عدة زيارات ميدانية من قبل مركز أثار إدلب والتوثيق ودراسة الوضع الحالي للسور، توصل فريق المركز لحل إسعافي يتلخص في إيجاد طريقة لتصريف مياه الأمطار بعيداً عن السور، وكان ذلك عن طريق حفر قناة مفتوحة موازية للسور وصيها بالإسمنت لكي تتجمع فيها مياه الأمطار ومن ثم جرّها ضمن هذه القناة إلى فتحات تصريف لها مزاريب طويلة تصب بعيداً عن السور، اللوحة (24) والأمر الآخر الذي يساهم في انهيار السور هو عوامل الحتّ والتعرية بفعل الرياح، وخاصة أن هذا السور يواجه للرياح الغربية شبه الدائمة، فكان من الضروري إيجاد طريقة لإيقاف تدهور التربة في القسم المنهار والمكشوف من السور، وكان الحل بتغطية هذا الجزء المواجه للرياح بشبكة ظل، كالتي تُستخدم في تظليل النباتات في المشاتل الزراعية، حيث يعمل هذا الشبك على صدّ الرياح عن التربة وحمايتها من الاهتزاز، اللوحة (25).

لوحة (23)، جزء من السور المنهار، (نقلًا عن مركز آثار إدلب،
2019م).

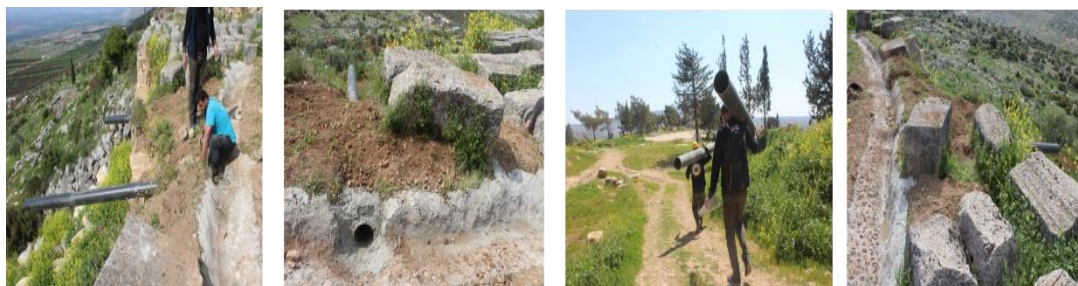
لوحة (24) أ، ب، ج، د، مراحل تجهيز قناة تصريف المياه، (نقلًا عن مركز آثار إدلب، 2020م).

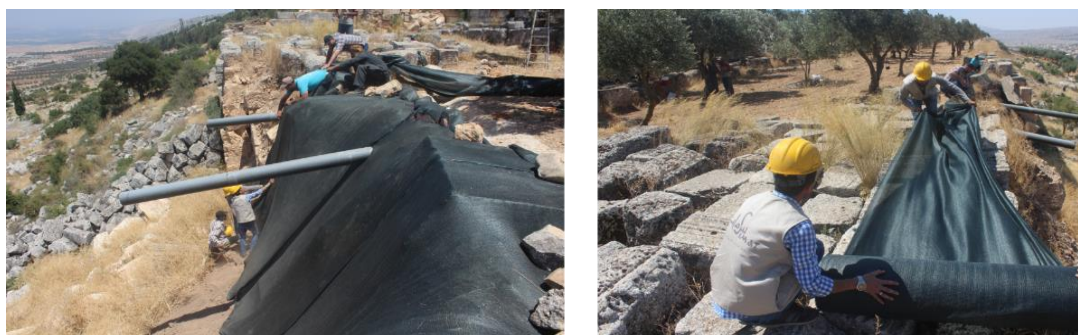
لوحة (25) أ، ب، عملية تغطية المكان المكشوف من السور بشبك الظل، (نقلًا عن مركز آثار إدلب، 2020م)

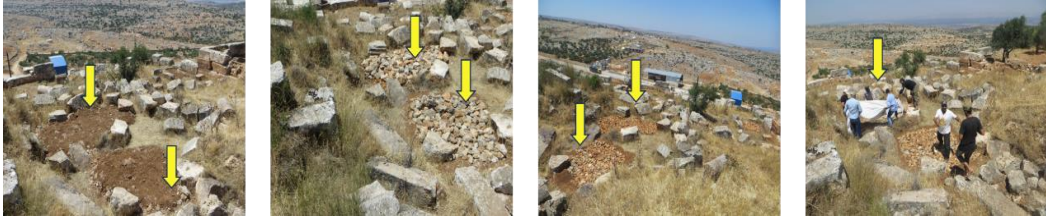
لوحة (26) أ، التغطية بالتاييفك. اللوحة، ب، فرش التراب والحصى. اللوحة، ج، وضع حجارة كبيرة. اللوحة، د، طمرها بالتراب، (نقلًا عن مركز آثار إدلب، 2020م).

وهي عبارة عن ثلاث أرضيات صغيرة من الفسيفساء لحمام قلعة سمعان، تم اكتشافها من قبل البعثة الفرنسية التي وثقتها وأعدت طمرها، ولكن مع مرور عدة سنوات من الحرب وإهمال الموقع بدأت تظهر أجزاء من هذه اللوحات بفعل العوامل الجوية، الأمر الذي قد يلاحظه بعض لصوص الآثار ويستغل قريها من الطريق المعبّد لسرقتها وتهريبها، والذي لفت نظر مركز آثار إدلب إليها، هو أن أحد أعضاء فريق المركز كان مشاركاً سابقاً في موسم تنقيب البعثة الفرنسية حين اكتشافها، فسارع مركز آثار إدلب إلى حمايتها بطريقة اقتصادية بسيطة وسهلة وهي طمرها بشكل جيد وتمويه مكان وجودها، فقام بتغطيتها بقماش (التايفك) العازل ومن ثم فرش طبقة من التراب الناعم فوقها وأيضاً طبقة من الحجارة الصغيرة، وبعدها حجارة طبيعية كبيرة من نفس الموقع، وأخيراً تمويهها بنفس تربة المكان ليصعب اكتشافها والوصول إليها، اللوحة (26).

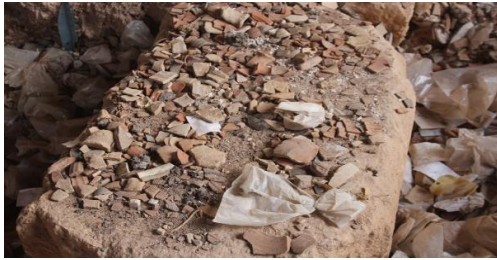
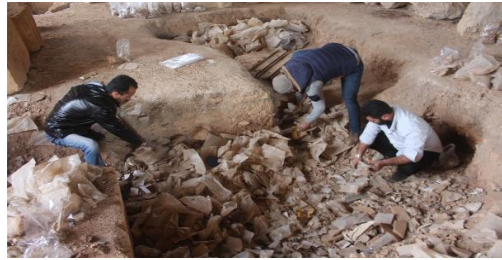
لوحة (27)، أ، ب، تناثر اللقى في أرض المستودع، والعمل على جمعها وفرزها، (نقلًا عن مركز آثار إدلب، 2019م).

إلا أنه وبعد انطلاق الثورة وتطور أحداثها، وتحول القلعة لمقر عسكري ومركز تدريب لبعض فصائل المعارضة المسلحة التي لا تزال تتمركز في القلعة إلى الآن، ومع اختلاف القوى المسيطرة بحسب التغيرات العسكرية على الأرض، وذلك لوقوعها بالقرب من خطوط الجبهات مع قوات النظام ووحدات حماية الشعب الكردية، تم خلع باب المستودع وإفراغ جميع الصناديق والأكياس على الأرض وبشكل عشوائي، ربما بحثاً عن لقى ثمينة، فقد رصد مركز آثار إدلب حالة المستودع وتبين أن جميع اللقى والكسر الفخارية والزجاجية والمعدنية والعظام وغيرها متناثرة في على أرض المستودع بشكل عشوائي، مع وجود تنقيب عشوائي فيه، اللوحة (27)، حتى أن جميع الصناديق التي كانت تحويها مفقودة، دون الاكتراث لأهمية هذه اللقى العلمية، فعمل مركز آثار إدلب على حفظ هذه اللقى بأكياس جديدة بعد العمل على فرز كل مادة على حدة، وترتيبها بناءً على موسم التنقيب الذي تعود إليه في نفس المستودع، لئتم دراستها لاحقاً، كما تم إعادة تركيب باب وقفل للمستودع، اللوحة (28)، كما تم توعية العناصر المتواجدة في القلعة بأهمية هذه الكسر تاريخياً وليس مادياً، وضرورة الحفاظ عليها، فمن خلال هذا المشروع الصغير تم إنقاذ وحماية مجهود سنين من عمل البعثات الأثرية.

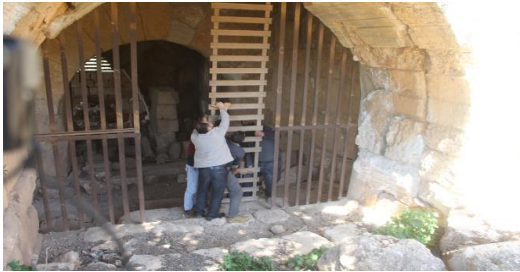
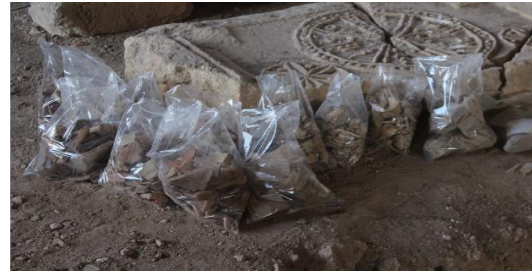
لوحة (28)، أ، ب، تجميع اللقى في أكياس وإعادة تركيب باب للمستودع، (نقلًا عن مركز آثار إدلب، 2019م).

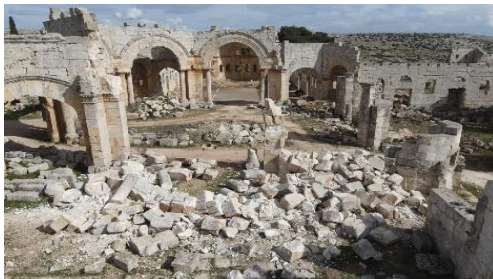
وأكبر ضرر نتج عن هذا الزلزال هو انهيار قوس البازليك الغربي من المئمن الذي يحيط بعمود القديس سمعان، حيث تعرّض لأضرار سابقة نتيجة القصف الجوي عام (2016م) الأمر الذي أضعف من ثباته، كما أن شدة الزلزال كانت أكبر

من قدرة القوس على المقاومة، فانهارت الأعمدة والقوس باتجاه الغرب وسقط على شكل كتلة واحدة حيث لا تزال أحجار القوس مرصوفة على الأرض وفق ترتيبها السابق مع تحطم بعض الأحجار، ولكن غالبية أجزاء القوس والأعمدة لا تزال سليمة نسبيًا وقابلة للترميم مستقبلاً في حال حفظها في مكانها، اللوحة (29).

لوحة (29)، القوس المنهار بفعل الزلزال، (تصوير الباحث، 2023م).

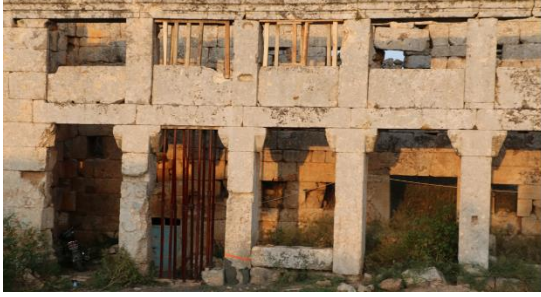
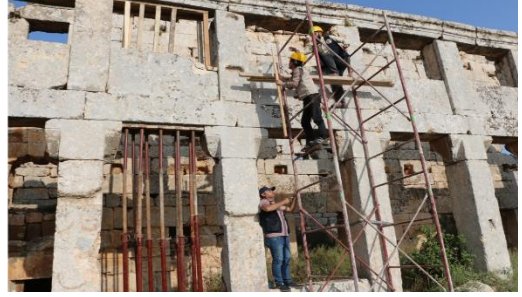
ومن الأضرار الناتجة عن هذا الزلزال أيضاً الرواق الشرقي في مبنى الدير جنوب شرق كنيسة سمعان، وهو رواق طويل يتقدم مجموعة من غرف الدير، يتألف من دعائم حجرية تحمل سواكف ضخمة تعلوها ألواح حجرية على شكل حواجز، وهذا الرواق لا يزال محفوظاً على مستوى طابقين من الدعائم والسواكف، وقد أدى الزلزال لحدوث تشققات إضافية في بعض الدعائم والسواكف الحجرية.

لوحة (31) أ، ب، تدعيم الدعامة من الأسفل، (نقلًا عن مركز آثار إدلب، 2023م)

أ - تدعيم الساكف المتضرر بأعمدة حديدية مزودة بعوارض خشبية تفصل بين الحديد والحجر الأثري وتؤمن مرونة في حالات التمدد والتقلص نتيجة العوامل الجوية.

د - إعادة تثبيت وربط الجزء المنهار من قاعدة الدعامات باستخدام مادة لاصقة، علماً أن هذا الجزء كان منفصلاً عن قاعدة الدعامات قديماً بشق مائل لكن خلال الزلزال انفصل بشكل كامل وسقط على الأرض، اللوحة (31).
وبذلك تم إيقاف ازدياد التشققات في حجر السواكف والأعمدة الحاملة لها بشكل إسعافي، ريثما تستقر أمور البلاد ويتم ترميمها بشكل علمي أكاديمي مستدام.
