World Heritage Sites in Danger in Northwestern Syria: The High Mountain Park No. (6)

مواقع التراث العالمي المهدد بالخطر في شمال غرب سورية: بارك الجبل الأعلى- رقم (6)

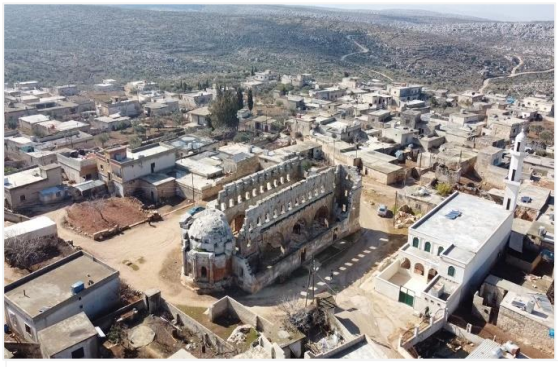
الصورة رقم (1): صورة جوية عامة لقرية قلب لوزة الأثرية.
